《事故情報》

埋設された容器から塩素ガス漏洩事故

(一社) 大阪府高圧ガス安全協会
事務局

旧広陵町水道局跡地の地下埋設物の調査により 地下の安全確認が完了しました。

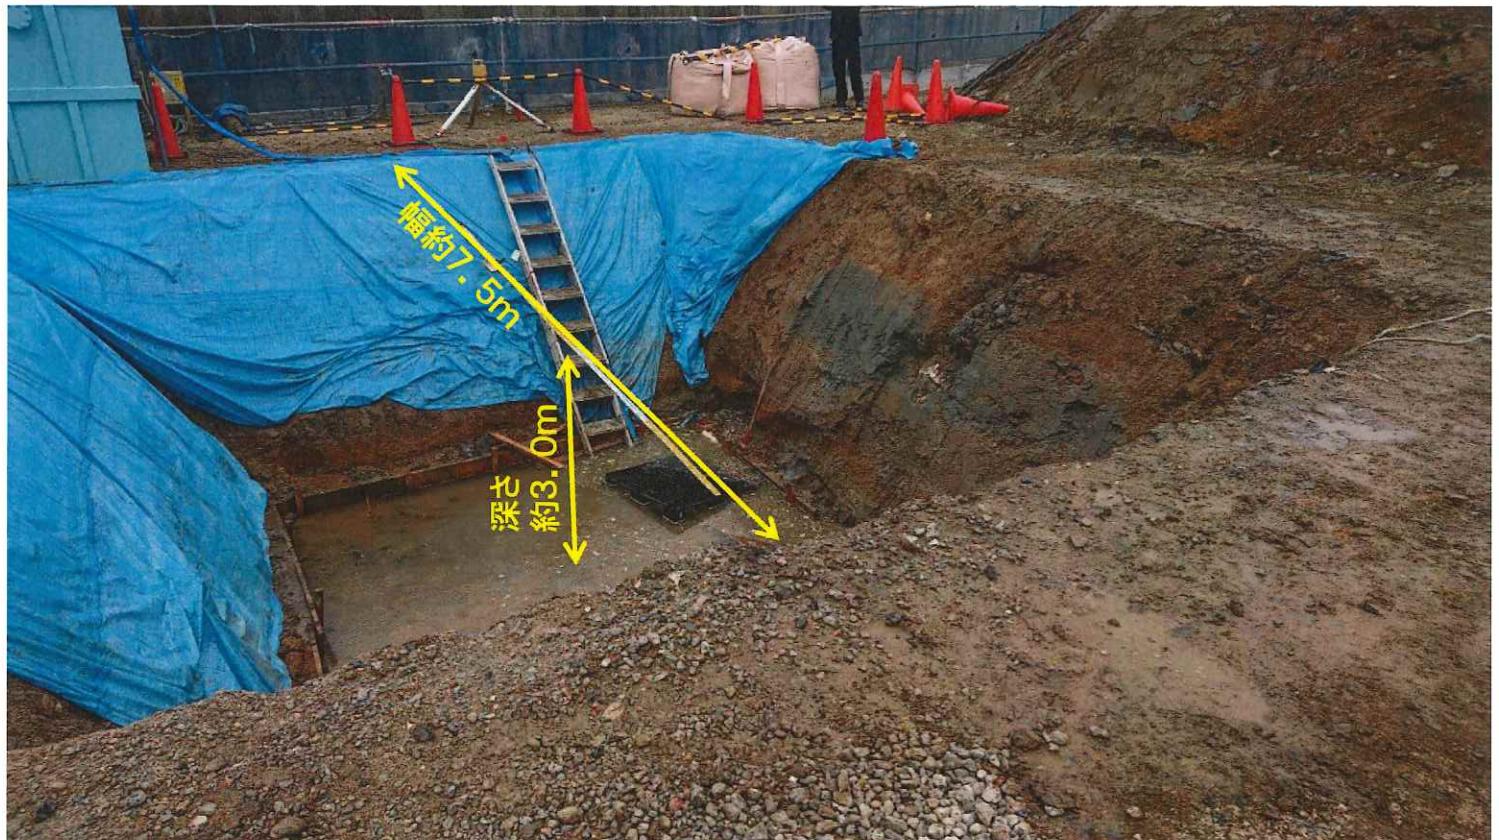
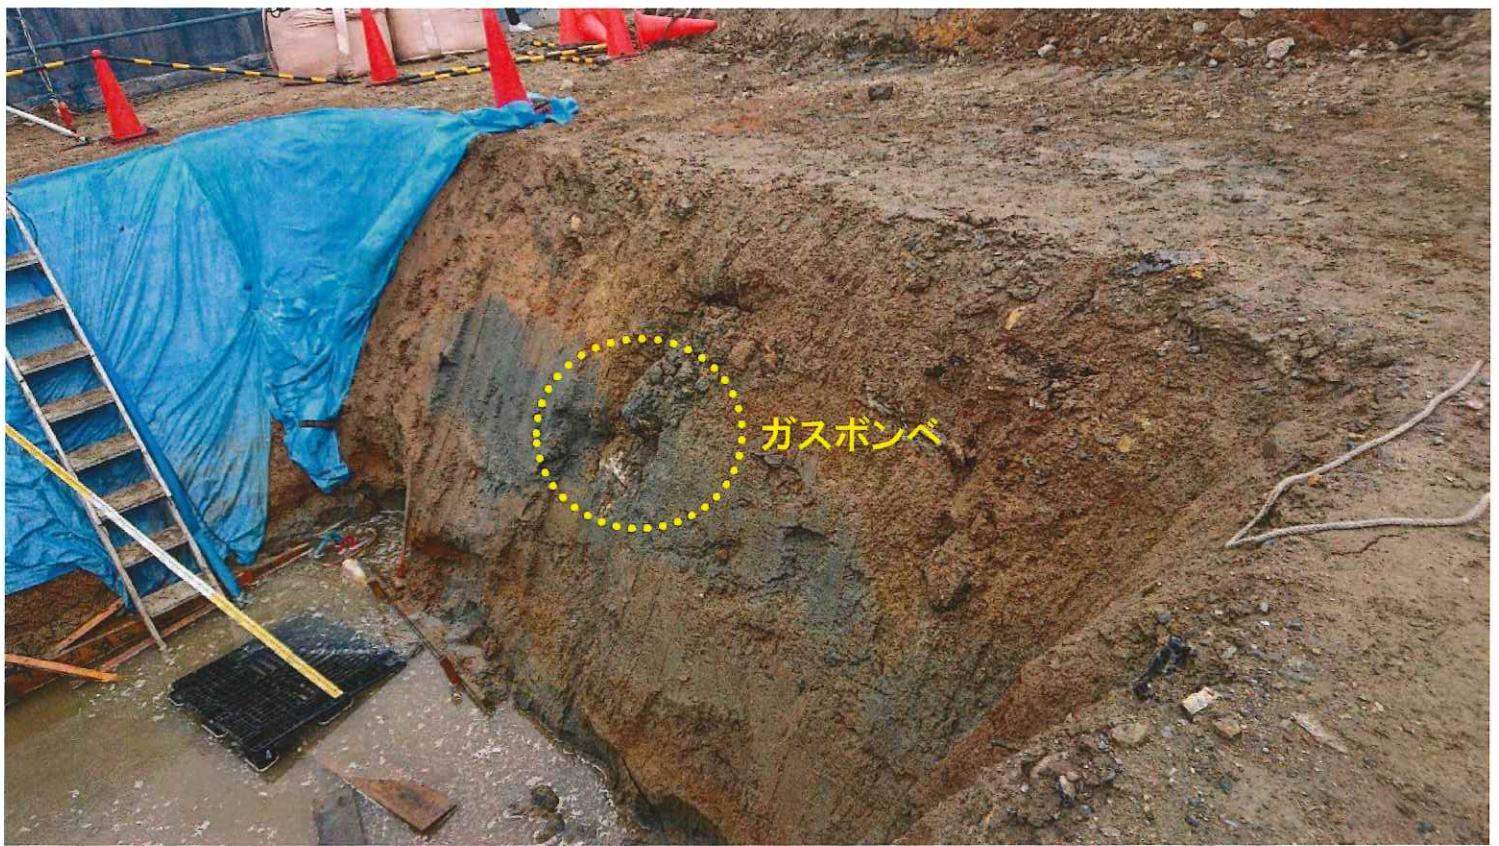
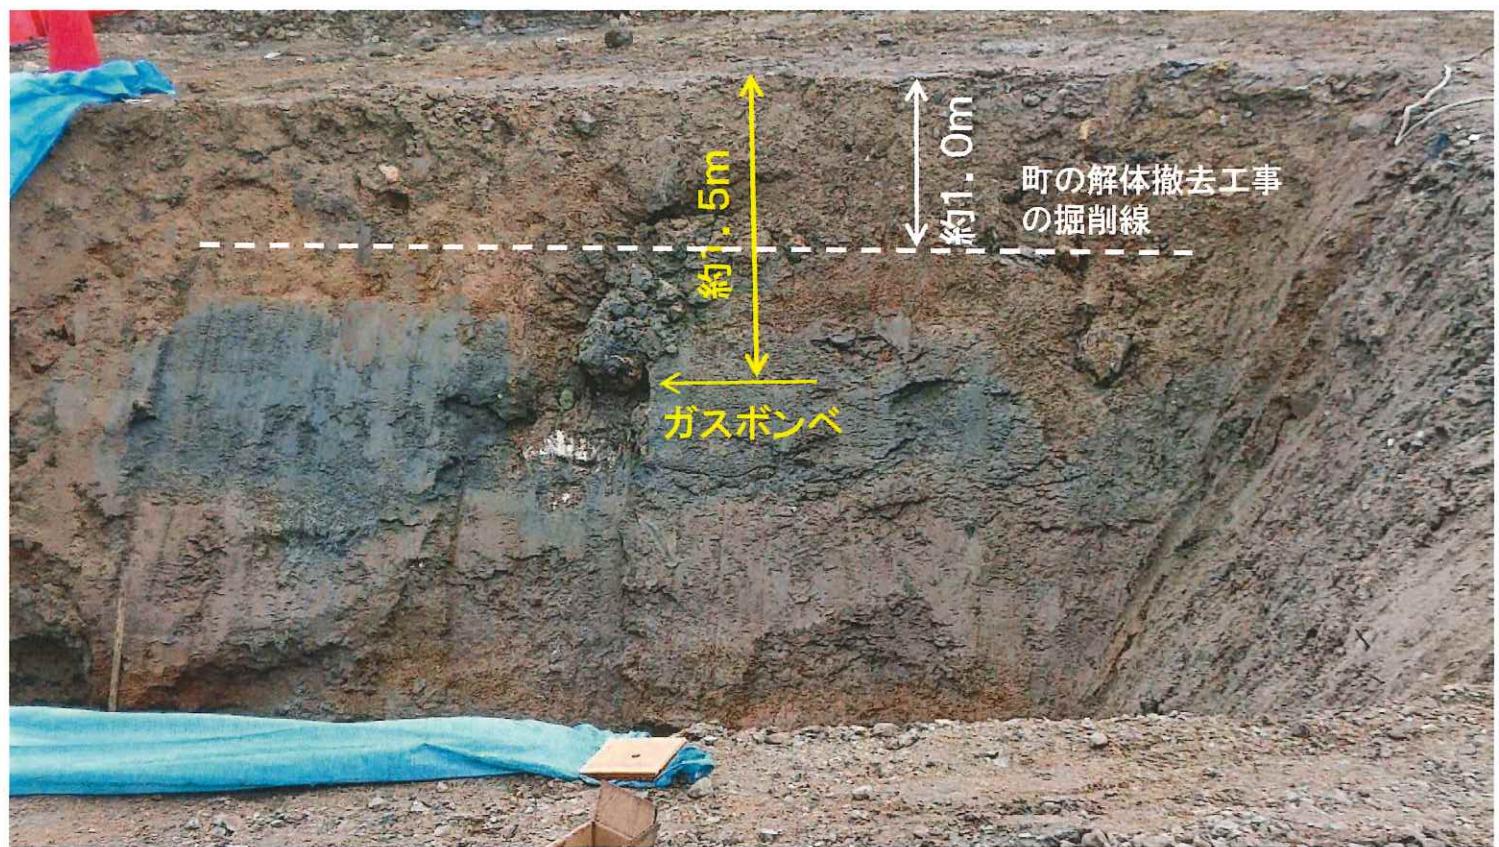
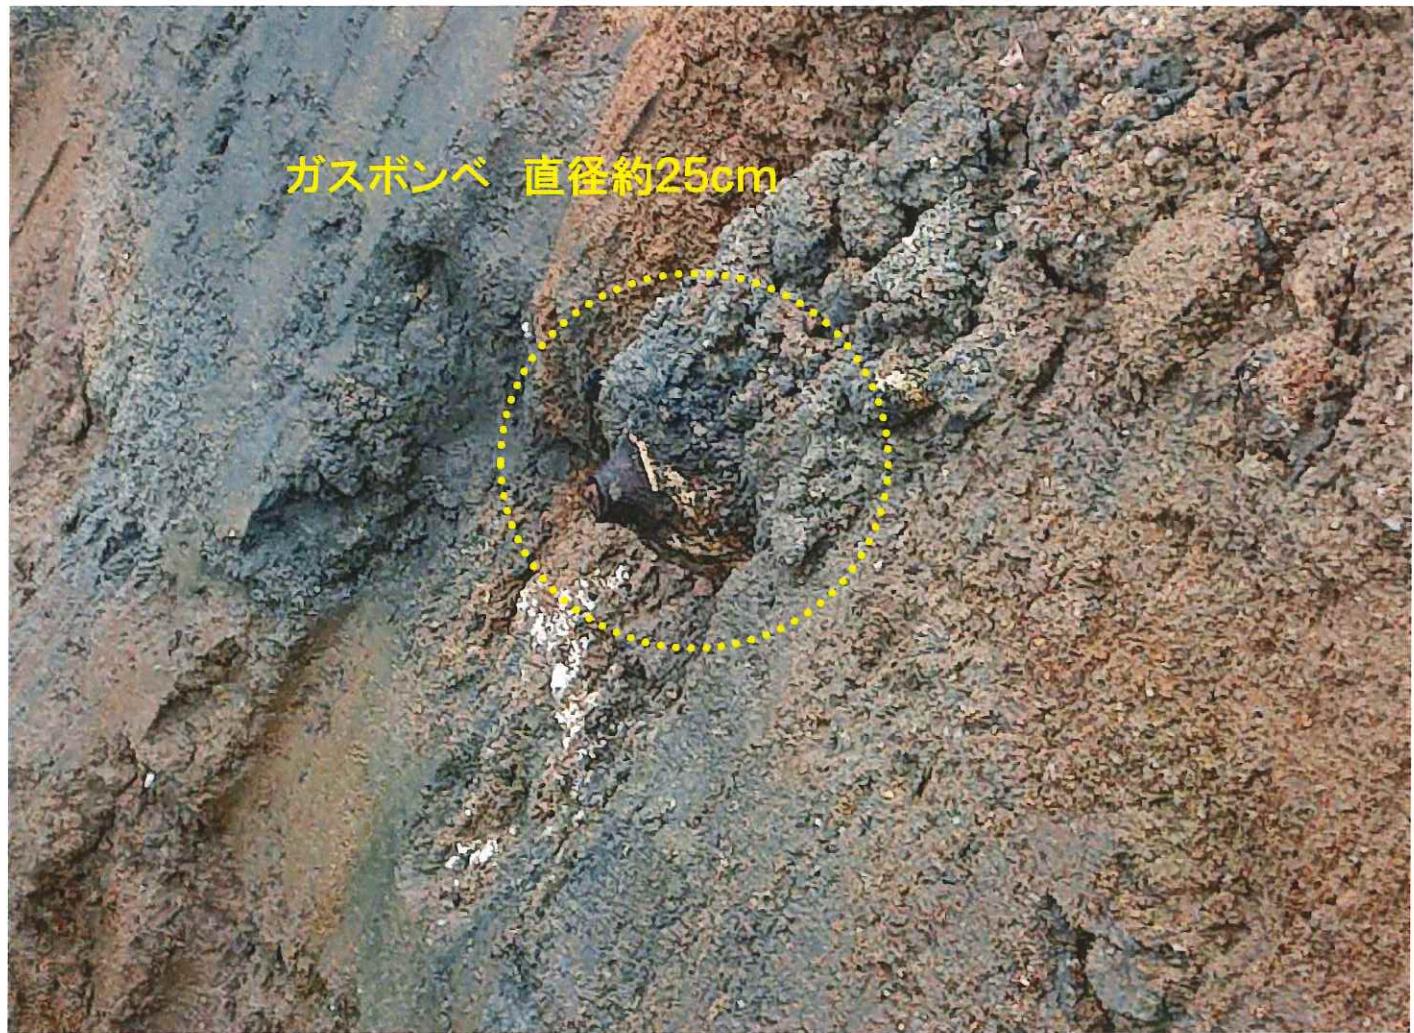
水槽設置のための床堀

今回の事故は、民間の建設工事における床掘り作業において、町が解体撤去した薬注設備室付近の地下約1.5mに残置していたガスボンベのようなものに掘削機が接触し、ガスが発生したものです。広陵町は、跡地を安全・安心な更地として引き渡さなければなりませんが、このような事故が発生し、関係者、近隣住民の皆様に多大なご迷惑とご心配をおかけしたことを深くお詫びいたします。

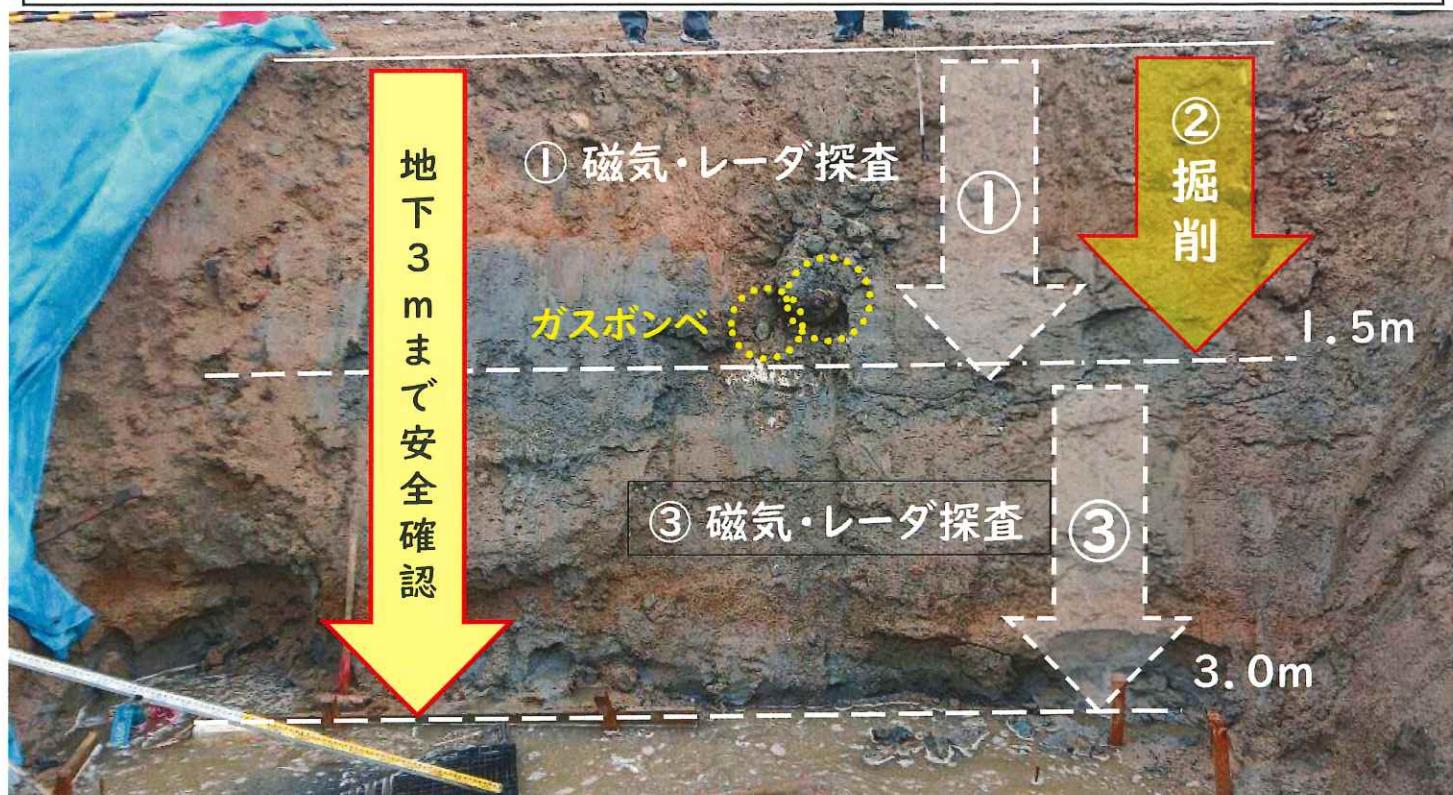
地下埋設物の調査範囲

- ① 地表から1.5mの深さまで、磁気探査機により鉄製のガスボンベ等の金属の探査を実施するとともに、レーダー探査機により、コンクリート殻等の埋設物を探査。
- ② ①により地中探査の結果を踏まえ、安全を確認しながら1.5mの深さまで掘削。
※ コンクリート殻などの埋設物は、全て除去しました。
- ③ ②により1.5mまで掘削した地盤面で、再度、磁気探査機と地中レーダー探査機により1.5m～3.0mまでの埋設物を探査。
※ 探知したコンクリート殻などの埋設物は全て除去しました。

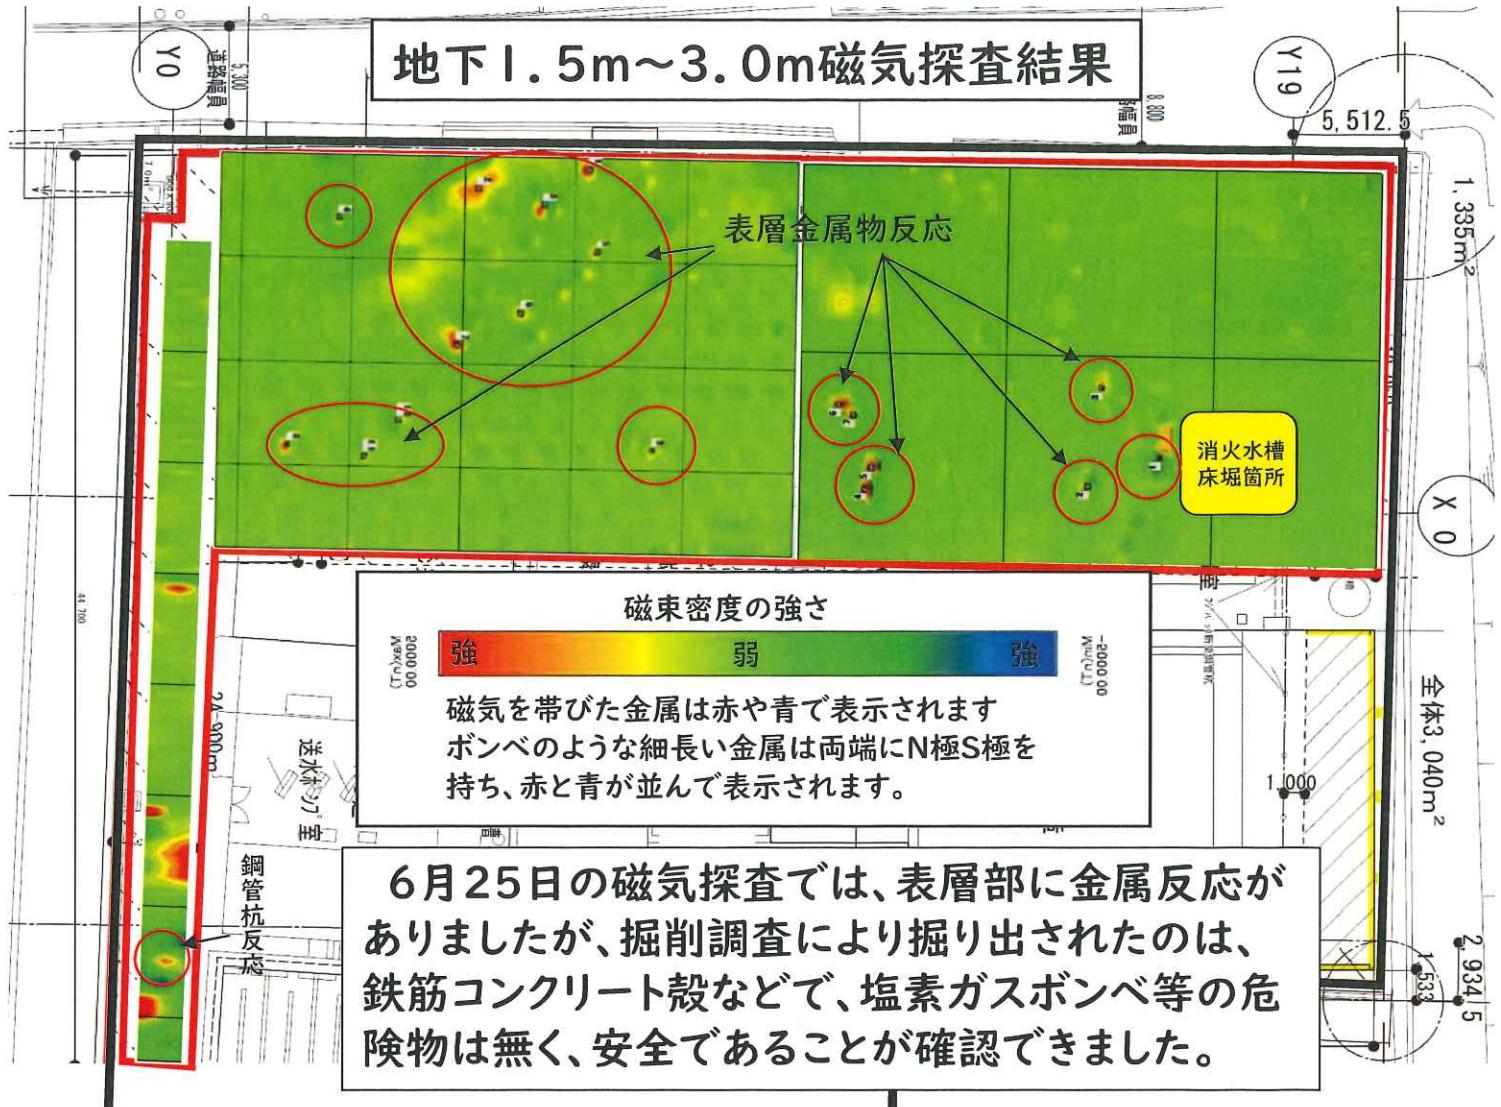
地下1.5~3.0mで掘り出された埋設物

その結果として、鉄筋コンクリート殻や鉄管や塩ビ管などを掘り出しましたが、ガスボンベ等の危険物は無く、安全であることが確認されました。

※ 0~1.5mまでの地中には、コンクリート殻や、鋼管・塩ビ管などが多く埋設されていましたが、1.5~3mまでの地中には、埋設物は少ない状況でした。

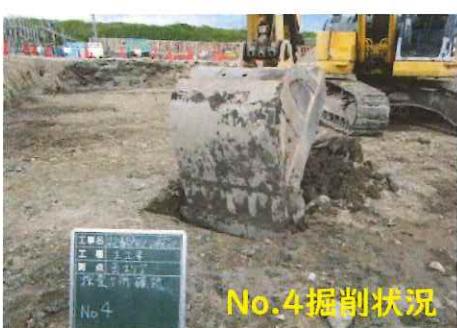
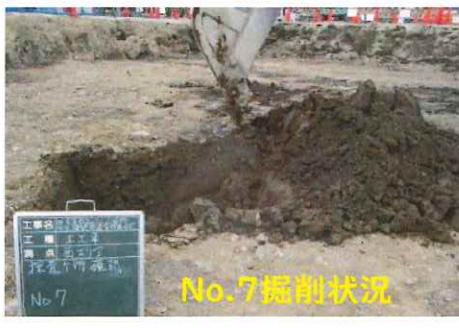
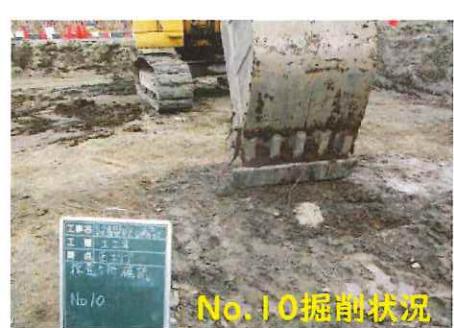
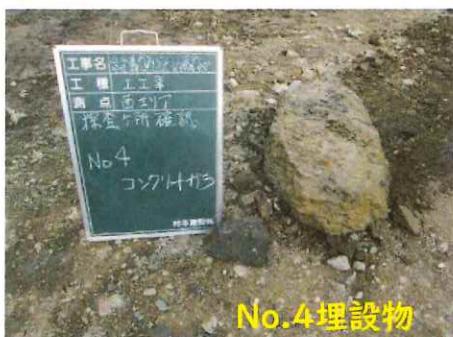
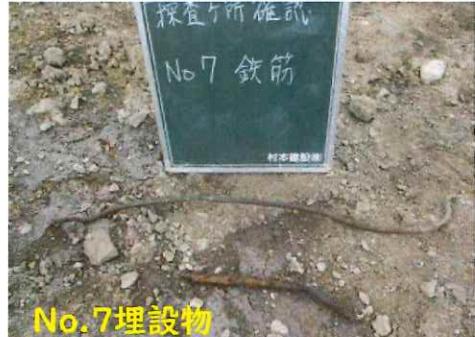
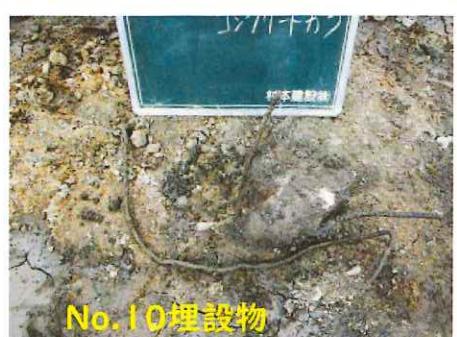
鉄筋を含むコンクリート殻

鉄 筋
