《事故情報》

トラック積載の高圧ガス容器爆発事故

(一社) 大阪府高圧ガス安全協会
事務局

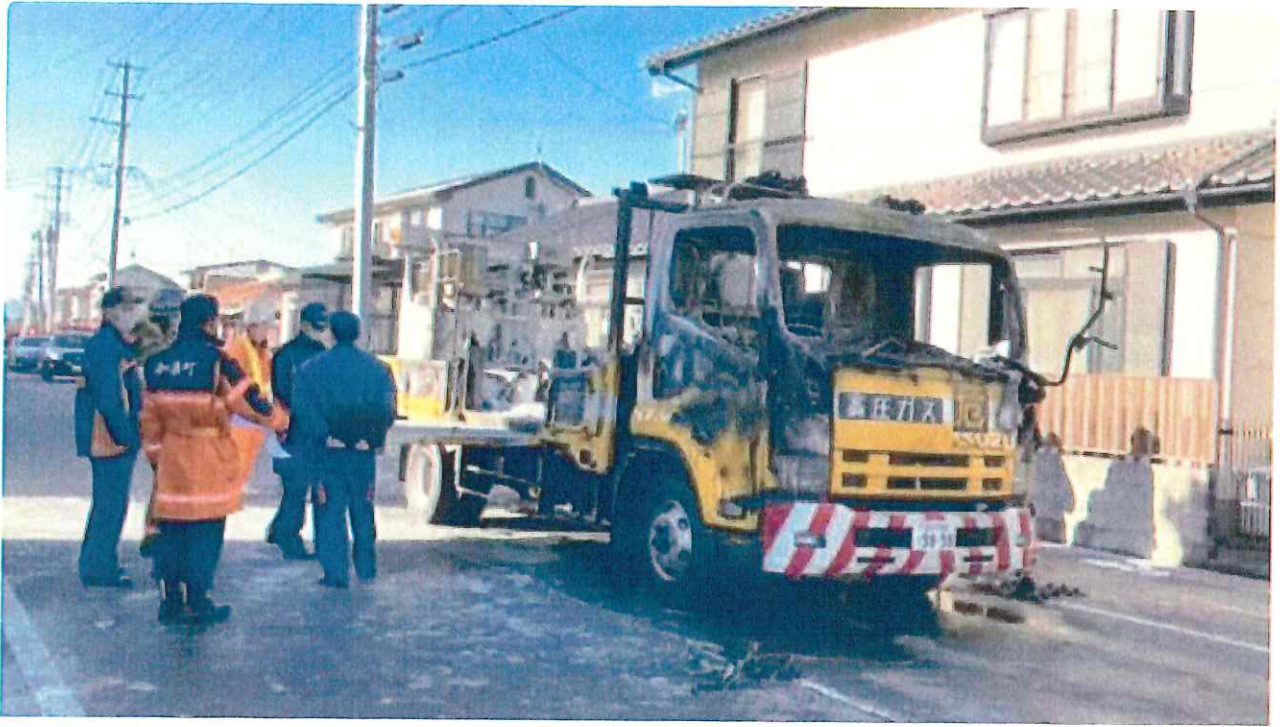
白線引く作業車燃える…荷台には「高圧ガス」けが人など被害はなし〈宮城・加美町〉

11日午前、宮城県加美町で、トラックが燃える火事がありました。けがをした人はいませんでした。

消防がポンプ車など6台を出して消火にあたり、火はおよそ1時間後に消し止められましたが、トラックの荷台が焼けたということです。この火事によるけが人はいませんでした。

トラックは、道路に白線を引く作業車で、当時荷台には高圧ガスを積んでいたということです。警察と消防が運転手から話を聞くなどし、出火原因について詳しく調べています。
