### LP ガスボンベ（キッチンカー内）交換時の爆発事故

（一社）大阪府高圧ガス安全協会  
事務局

令和6年7月14日（日）17時10分頃、山形のサッカースタジアム近くに出店していたキッチンカーでガス爆発事故が起きました。

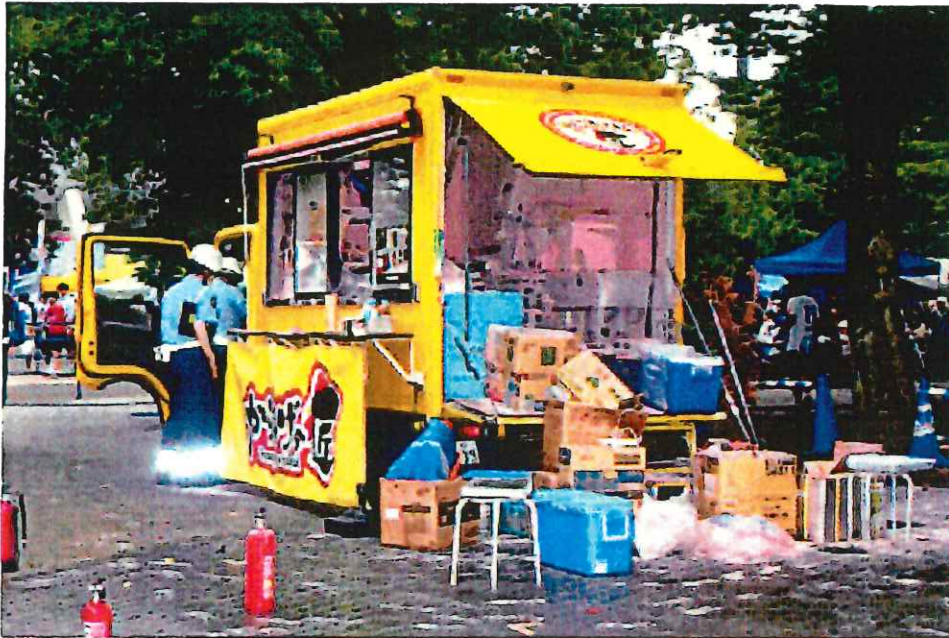
┌ J2サッカー試合前・会場近くのキッチンカーでガス爆発、従業員2人負傷（山形・天童市）  
© YBC山形放送

山形県天童市のNDソフトスタジアム山形の近くに出店していたキッチンカーで14日夕方、ガス爆発が発生し、従業員の男性2人がけがをしました。
